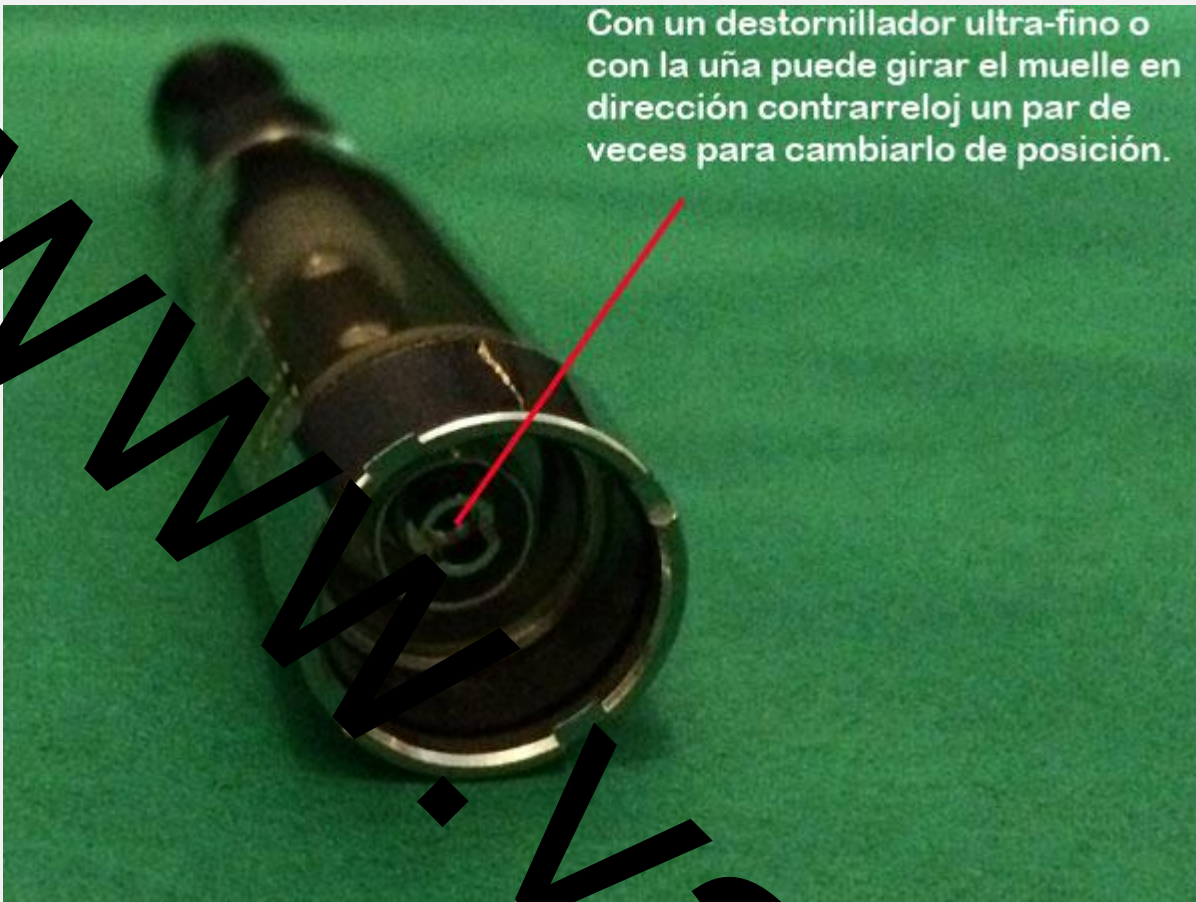
Si no le funciona esta opción, hay otra cosa que puede hacer y es levantar ligeramente la base de contacto de la batería (como mucho 1mm) para que tenga mejor contacto con el claromizador de la siguiente manera:
